# Markteknisk undersökningsrapport (MUR/Geo)

Malå Detaljplan Tjamstan södra

På uppdrag av Malå Kommun har Sweco Sverige AB utfört en översiktlig geoteknisk undersökning inför ny detaljplan i området Tjamstan södra inom kommunen. Föreliggande handling redovisar utförda geotekniska undersökningsresultat.

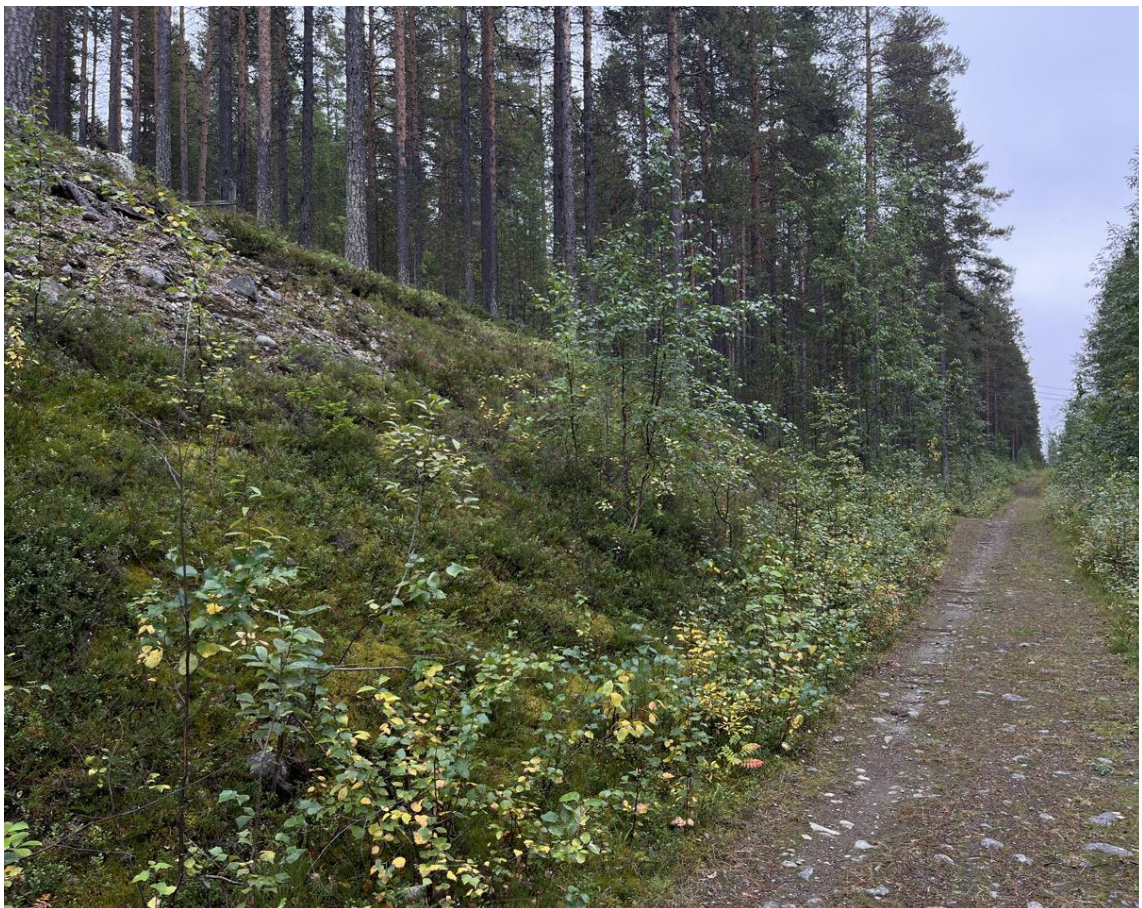
*Bild längs med befintliga leden genom planområdet. Taget av bergtekniker på Sweco i samband med platsbesök 2025-09-09.*

Aktuellt område utgörs idag av naturmark som domineras av barrskog, med en skogsväg som korsar planområdet i öst-västlig riktning (skogsvägen kan ses på figur på rapportens framsida och barrskogen i Figur 2). Planområdets norra del angränsar mot en slalombacke.

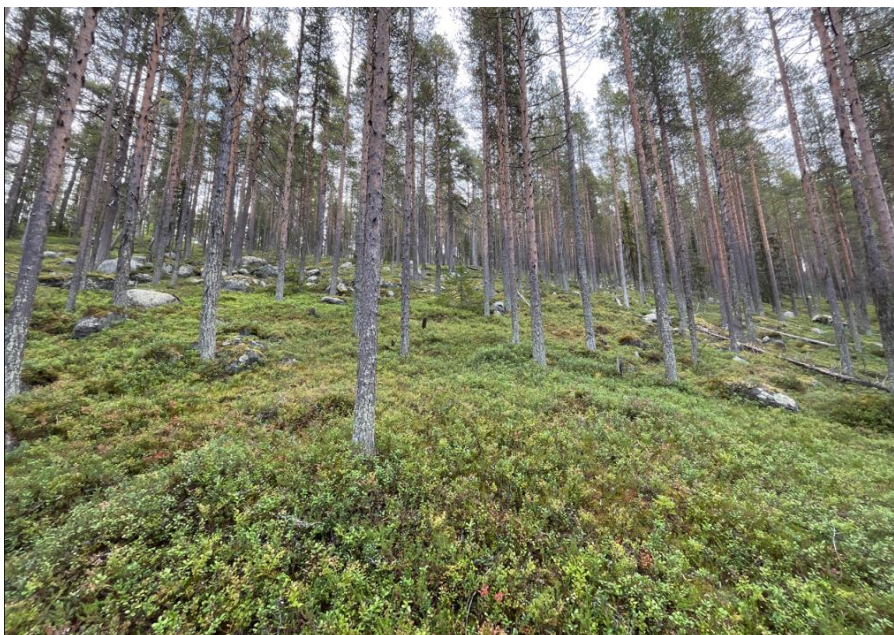
Figur 2. Bild på barrskogen i delen mellan planerad tomtmark och slalombacken. Fotot är taget 2025-09-09 av bergtekniker på Sweco i samband med kartering.

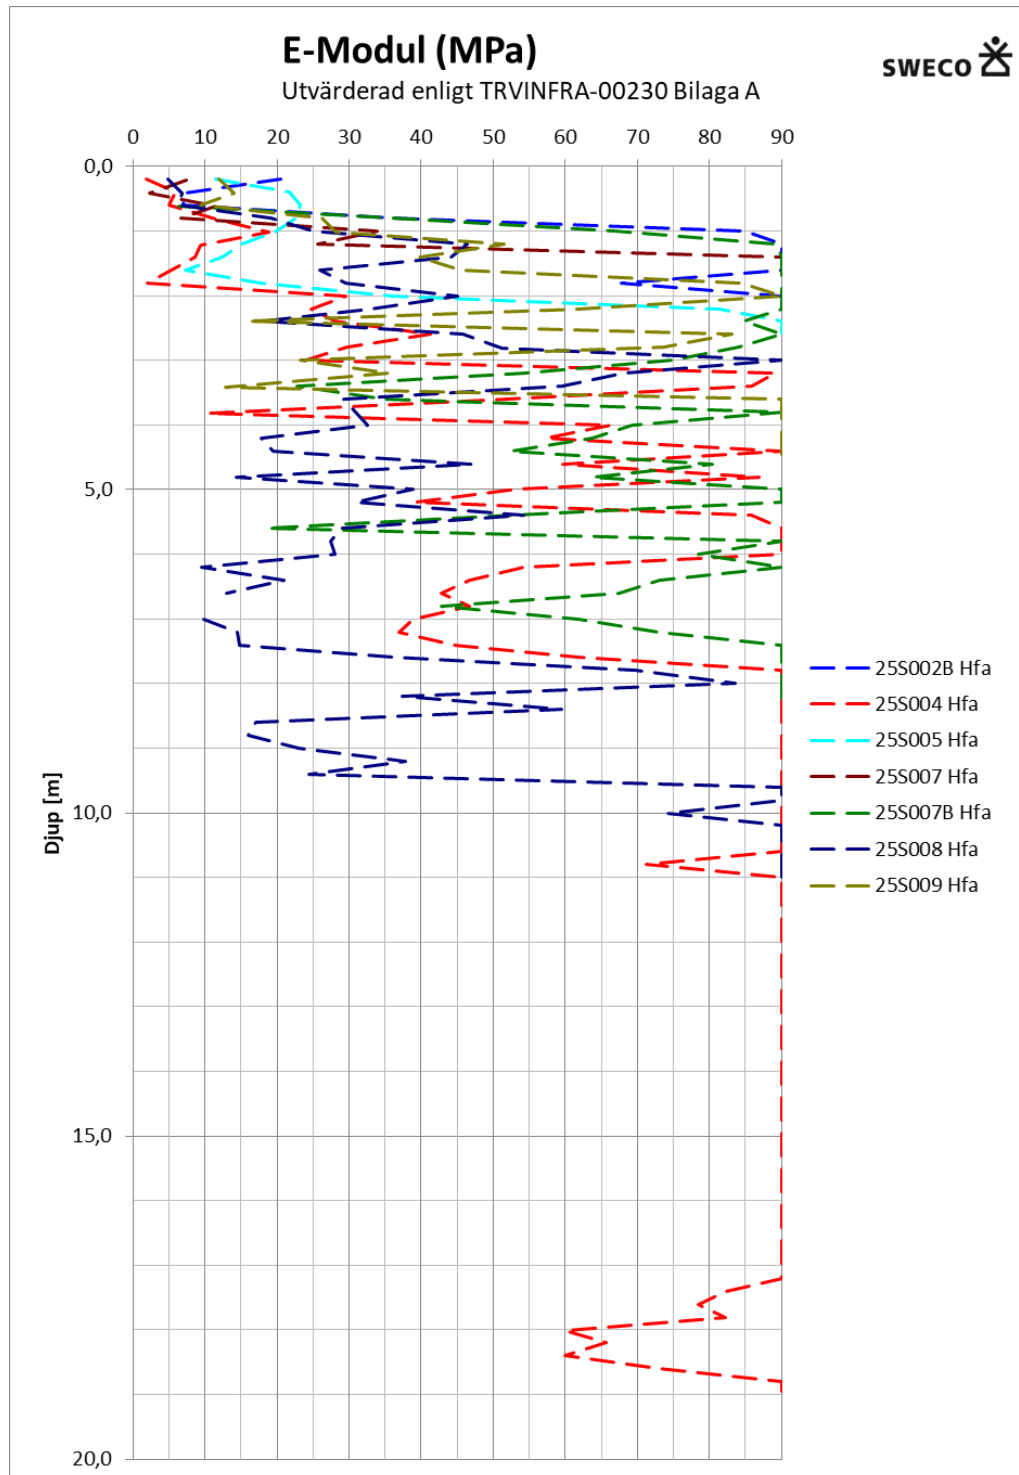
I Figur 5 kan härledda värden för elasticitetsmodulen från sonderingarna ses.

Figur 5. Elasticitetsmodulen utvärderad från hejarsonderingar.

Härledda värden för deformations- och hållfasthetsparametrar har gjorts i enlighet med TRVINFRA-00230 Bilaga A. För utvärderingar även som funktion av nivå, se bilaga 1.

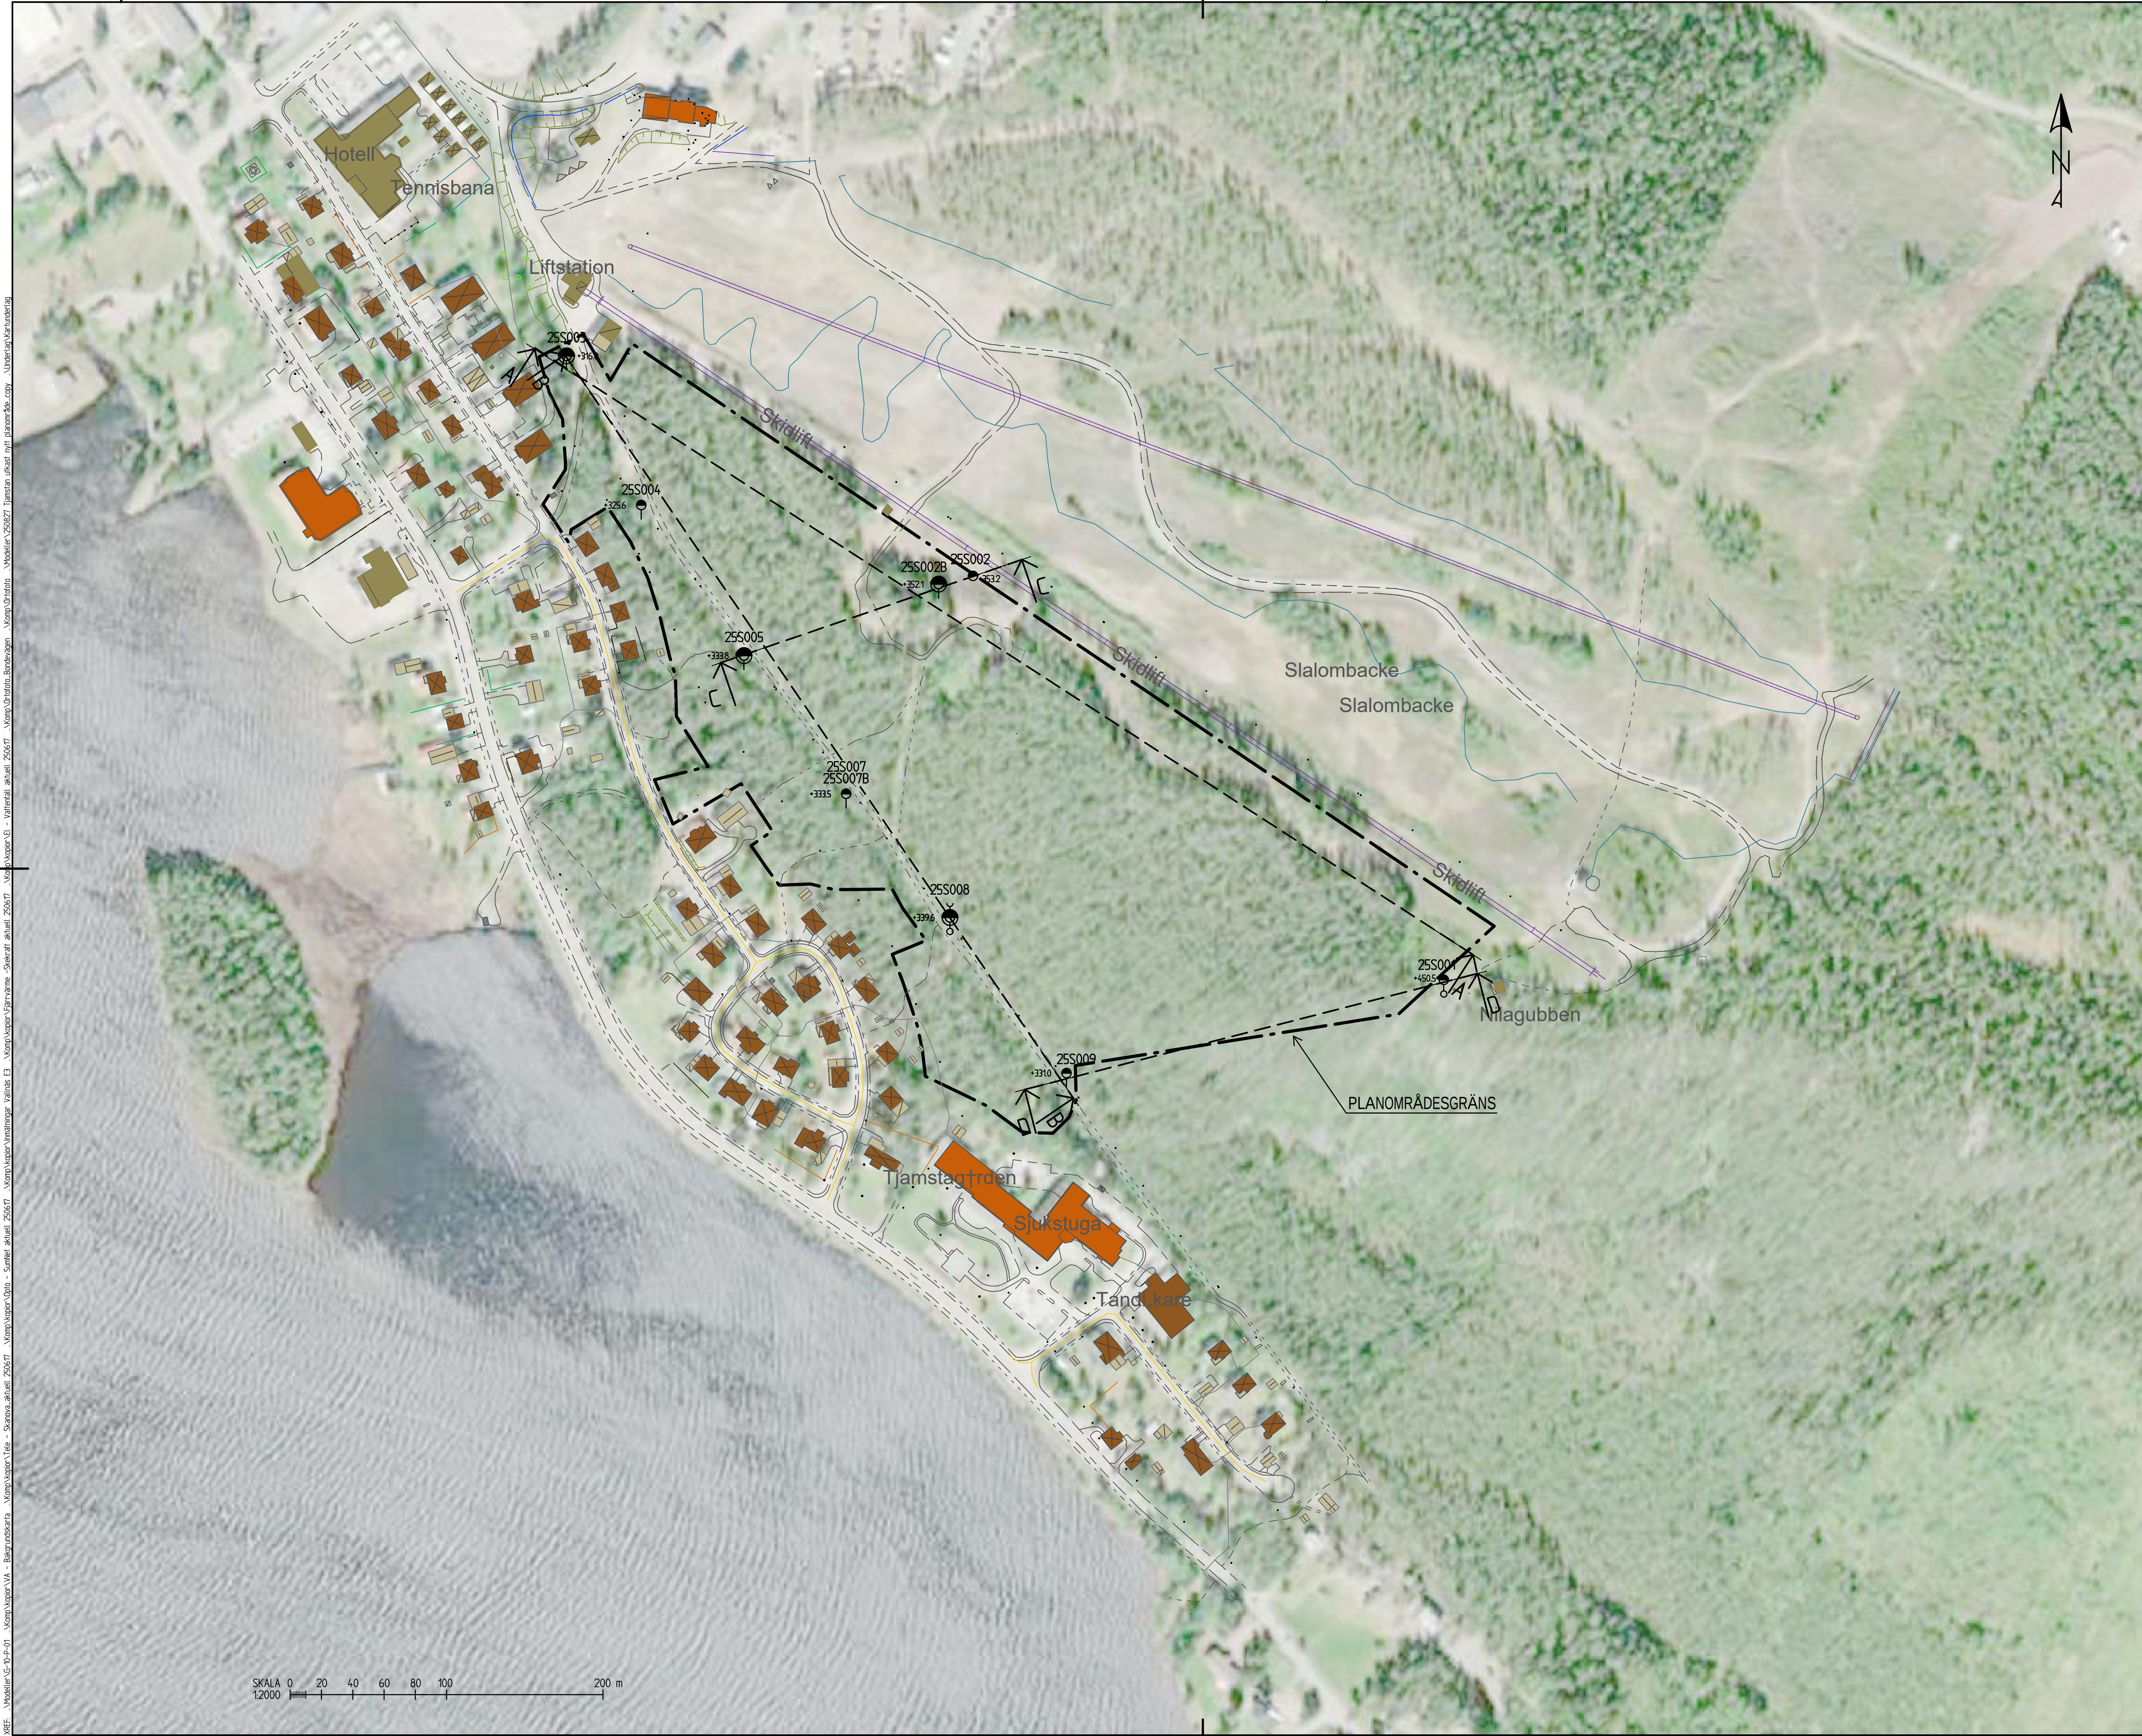
| FORMAT / SKALA<br>A1 1:2000 | | NUMMER<br>G-10-1-01 | BET | | | |

**ANMÄRKNINGAR**  
RITNING AVSER ENDAST REDOVISNING AV UTFÖRDA GEOTEKNISKA SONDERINGAR. LEDNINGAR, BYGGNADER OCH INMÄTNINGAR ÄR ENDAST MED FÖR ILLUSTRATION.  
BAKGRUNDSKARTA ÄR ORTOFOTO FRÅN @BING KARTOR.

| Beteckning | Typ | Skala | Format | Datum |
|---|---|---|---|---|
| G-10-1-01 | Plan | 1:2000 | A1 | 2025-10-24 |
